レクリエーションの森の利用・
管理等に関する行政評価・監視
結果報告書
— 現地事例集 —

近畿管区行政評価局

1-1 湖南アルプス自然休養林 (奥島地区)

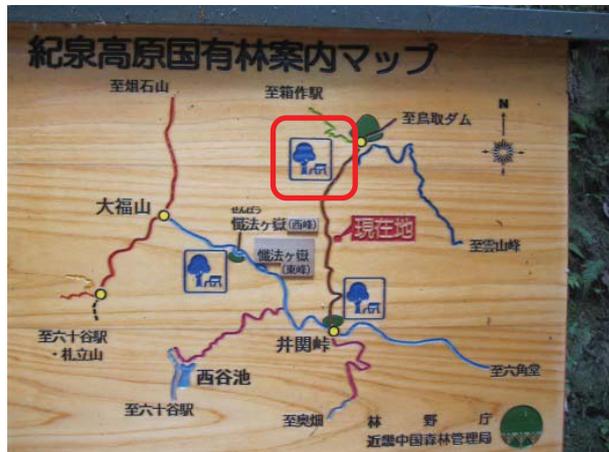
紀泉高原自然休養林内に設置されている案内標識「紀泉高原国有林全体の案内マップ」等において、平成20年5月に廃止された紀泉高原キャンプ場の近辺に「広場」のマークが記載されている（写真1及び2参照）。

（写真2：「紀泉高原国有林案内マップ」にも広場の表示がみられる）

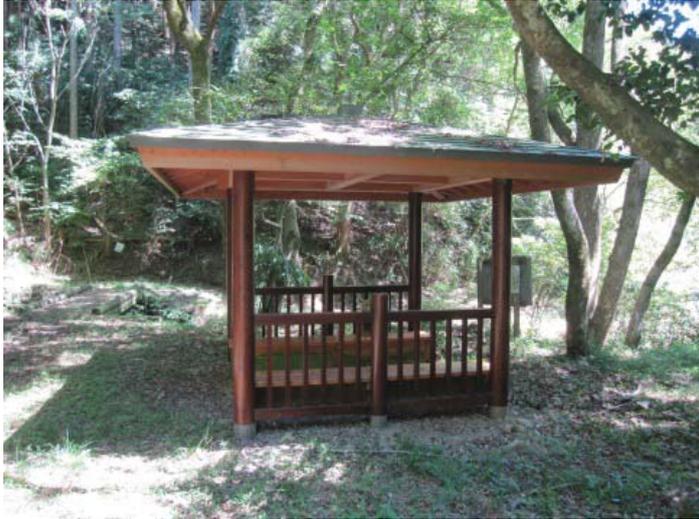
事例番号	紀泉 10	実地調査年月日	平成 28 年 8 月 22 日
件名	設置された休憩施設が案内標識（案内図）に記載されておらず、利用者が誤解するおそれ		
レクリエーションの森名	紀泉高原自然休養林		
管轄森林管理署等名	和歌山森林管理署	施設等名	休憩舎
設置者	国（和歌山署）	管理者	国（和歌山署）
<p>【事例の内容】</p> <p>遊歩道（学習の森線）に「休憩舎（学習の森）」が整備されているが、案内標識「紀泉高原国有林全体の案内マップ」等に休憩施設として記載されておらず（写真 1 及び 2 参照）、当該地域には、休憩施設がないものと利用者に誤解されるおそれがある。</p> <p>このため、案内標識の修正を行うなど標識類を適切に管理する必要がある。</p>			
<p>【現地写真】</p> <p style="text-align: center;">（写真 1：休憩舎（学習の森）の設置状況）</p> <div style="text-align: center;">

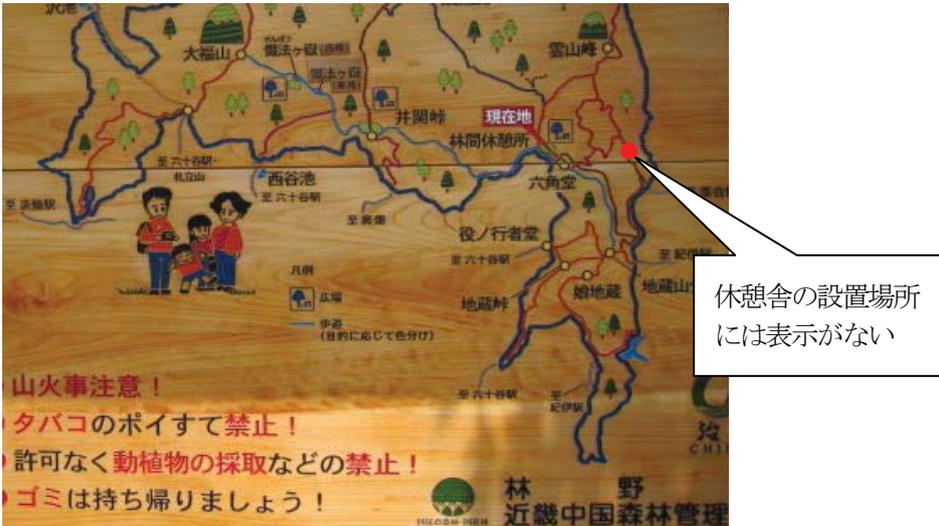
</div> <p style="text-align: center;">（写真 2：紀州高原国有林全体の案内マップの記載状況）</p> <div style="text-align: center;">

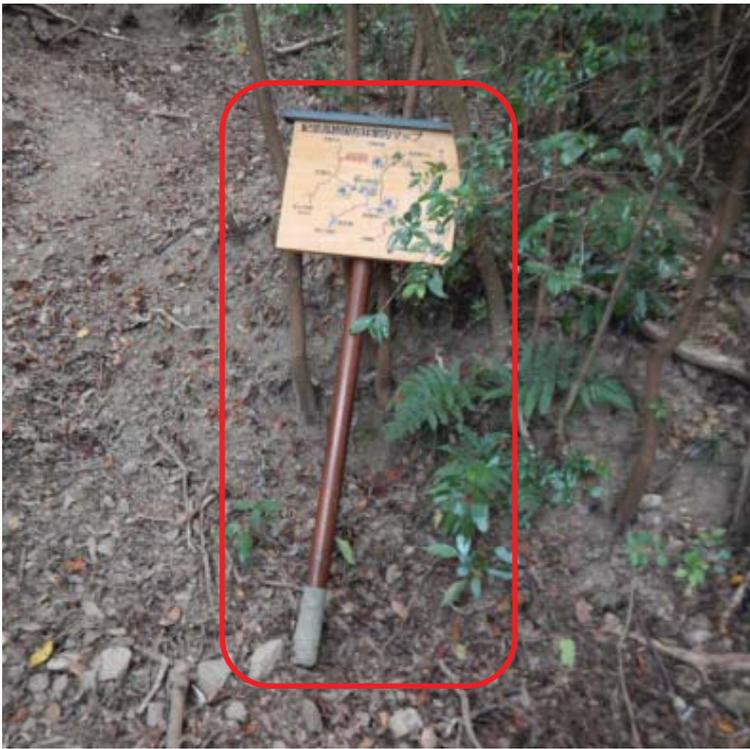
事 例 番 号	紀泉 11	実地調査年月日	平成 28 年 8 月 16 日
件 名	遊歩道に設置された案内標識が地面に倒伏したまま放置		
レクリエーションの森名	紀泉高原自然休養林		
管轄森林管理署等名	和歌山森林管理署	施設等名	案内標識
設 置 者	国 (和歌山署)	管 理 者	国 (和歌山署)
<p>【事例の内容】</p> <p>遊歩道（大福組石線）に設置された案内標識「紀泉高原国有林案内マップ」が地面に倒伏したまま放置されており、機能を果たしていない（写真1参照）。</p> <p>このため、標識を適切に管理する必要がある。</p> <p>（注）本事例については、和歌山行政評価事務所から和歌山森林管理署に情報提供したところ、9月6日、案内標識が固定された（写真2参照）。</p>			
<p>【現地写真】</p> <p style="text-align: center;">（写真1：「紀泉高原国有林案内マップ」が倒伏したまま放置）</p> <div style="text-align: center;">

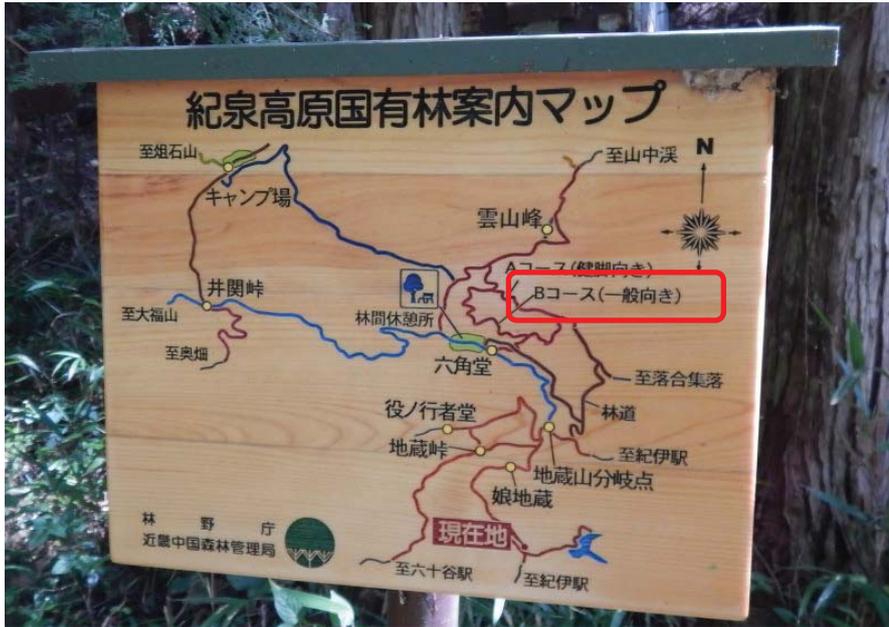
事 例 番 号	紀泉 12	実地調査年月日	平成 28 年 8 月 22 日
件 名	遊歩道の誘導標識が利用者に勝手に修正されたままとなっている		
レクリエーションの森名	紀泉高原自然休養林		
管轄森林管理署等名	和歌山森林管理署	施設等名	誘導標識
設 置 者	国 (和歌山署)	管 理 者	国 (和歌山署)
【事例の内容】			
<p>遊歩道（学習の森線）に「雲山峰・Bコース一般向き」との誘導標識があるものの、利用者が勝手に当該標識にビニールテープを巻いた上に「危険」と上書きしており、当該遊歩道の利用者が誤解するおそれがある（写真1及び2参照）。なお、和歌山行政評価事務所の実地調査時点（8月22日）では、危険とされた遊歩道の通行止め等の措置は行われていなかった（写真3参照）。</p> <p>当該コースは、紀泉高原自然休養林内に設置されている案内標識「紀泉高原国有林案内マップ」等で掲示された「一般向き」のコースであることから、今後も利用者が誤解して通行するおそれがある。</p> <p>このため、当該ルートを確認した上で、必要に応じて通行止め等の措置を講じる必要がある。</p> <p>（注）当該事例については、和歌山行政評価事務所からの情報提供に基づき、9月12日、和歌山森林管理署において、通行止めの措置が取られた（写真3参照）。</p>			
【現地写真】			
（写真1：利用者に勝手に修正した誘導標識（8月22日））

(写真2：紀泉高原国有林案内マップへの当該コースの掲載状況 (8月22日))

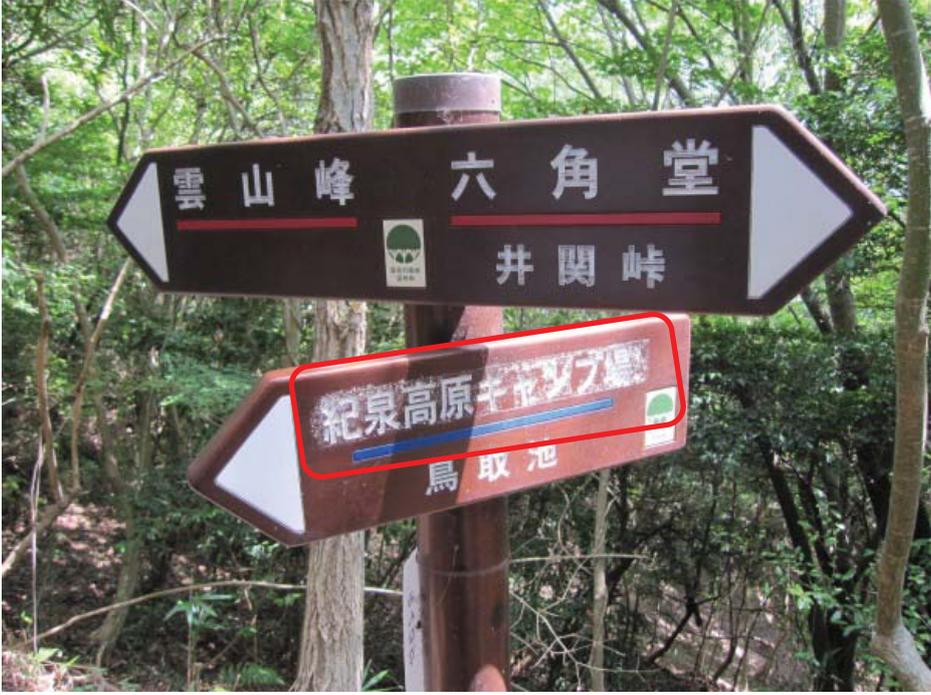
事 例 番 号	紀泉 14	実地調査年月日	平成 28 年 8 月 19 日
件 名	誘導標識に既に廃止された紀泉高原キャンプ場の方向が記載されたままとなっている		
レクリエーションの森名	紀泉高原自然休養林		
管轄森林管理署等名	和歌山森林管理署	施設等名	誘導標識
設 置 者	国 (和歌山署)	管 理 者	国 (和歌山署)
<p>【事例の内容】</p> <p>遊歩道（井関山中線）に設置されている誘導標識に、平成 20 年 5 月に廃止された「紀泉高原キャンプ場」の方向が記載されたままとなっており、利用者が迷うおそれがある。</p> <p>このため、誘導標識の修正を行うなど標識類を適切に管理する必要がある。</p>			
<p>【現地写真】</p> <p style="text-align: center;">(写真：表示の状況)</p> <div style="text-align: center;">
