鋼船(東京海洋大学 汐路丸)における  
広帯域電力線搬送通信 漏洩測定実験報告

2018年6月22日

高速電力線通信推進協議会 (PLC-J)

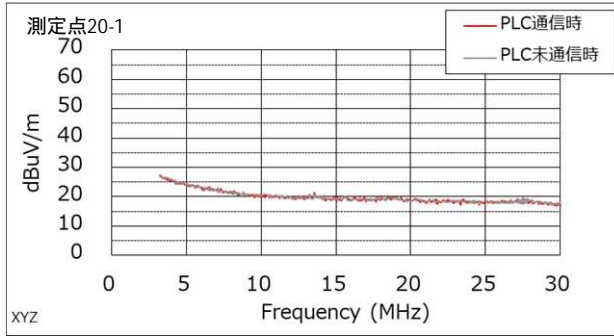
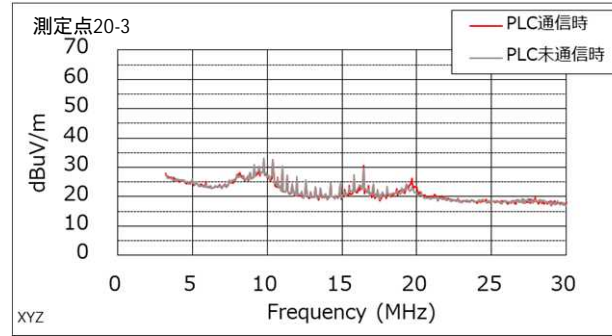
# DC24V電力線利用時の電界強度(船内)

第二甲板においては、PLC漏洩は観測されなかった。
