# 事例集

—「国道等の維持管理に関する行政評価・監視」結果報告書(別冊) —

沖縄行政評価事務所  
平成28年8月

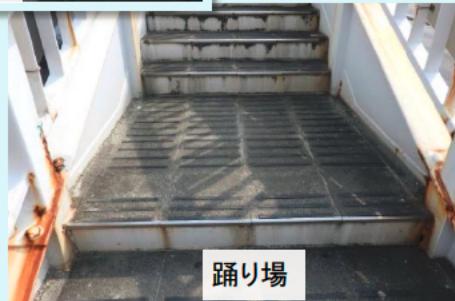
場所	国道58号(上り・下り) 113.7km付近(港川歩道橋)
----	----------------------------------

概要 横断歩道橋の昇降口には視覚障害者誘導用ブロックが設置されているが、当該歩道橋の最上部・踊り場にはブロックが設置されていない。

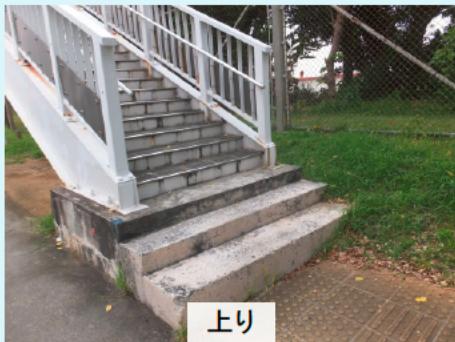
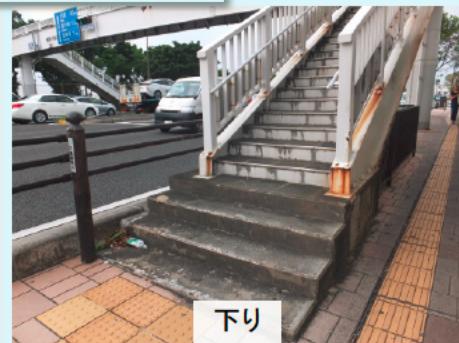
事例33

場所 国道58号(上り・下り)  
115.9km付近(宮城歩道橋)

概要 横断歩道橋の昇降口に手すりが設置されていない。

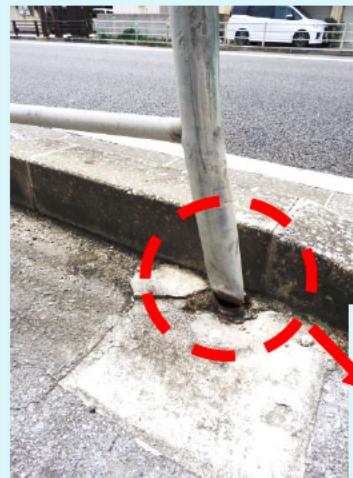
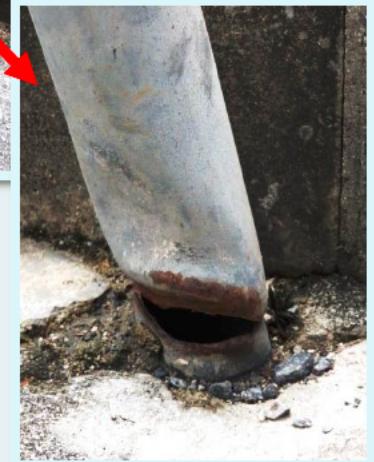
事例42

場所 国道329号(下り)  
65.6km付近(与那原町与那原)

概要 防護柵の支柱に穴が空いている。

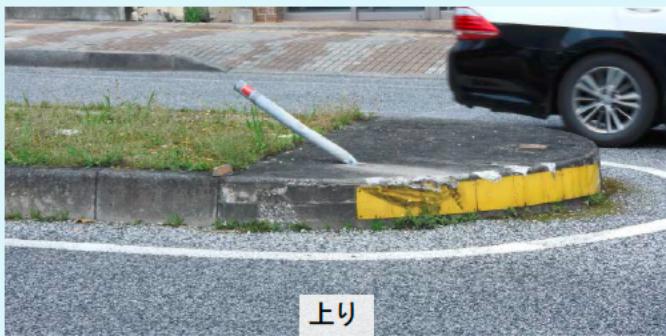
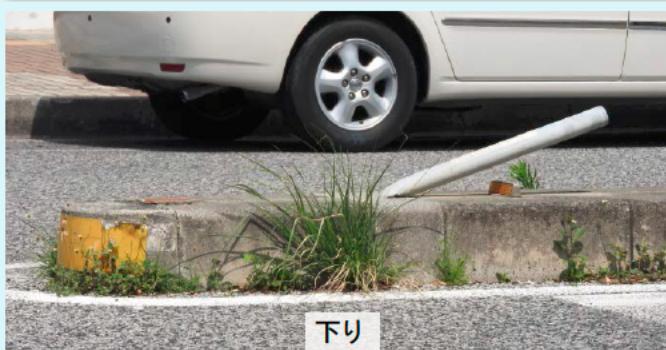
事例45

場所 国道330号(上り・下り)  
2.15km付近(中の町交差点)

概要 中央分離帯に設置されているデリニエーターが上下共に毀損している。

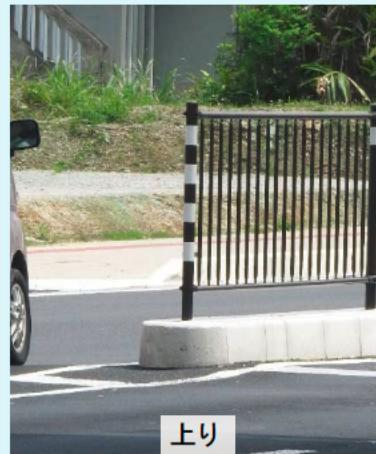
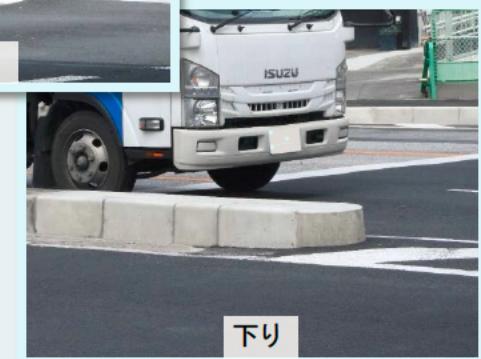
事例46

場所 国道330号(上り・下り)  
12.7km付近(我如古交差点)

概要 我如古交差点の中央分離帯において、視線誘導標が設置されていない。

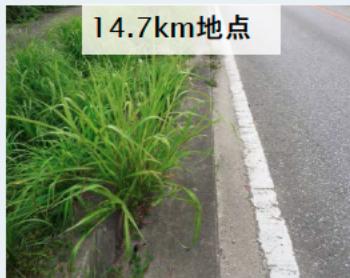
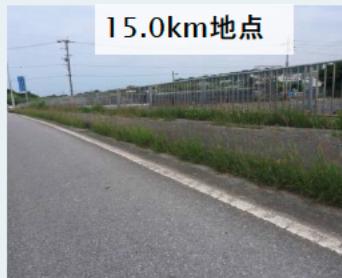
事例47

場所 国道331号(上り・下り)  
名城バイパス

概要 名城バイパスにおいて、多くの縁石鉢が雑草に覆われている。

雑草に埋もれている

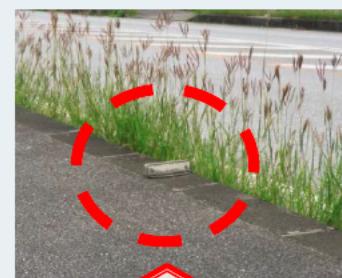
雑草の陰に隠れている

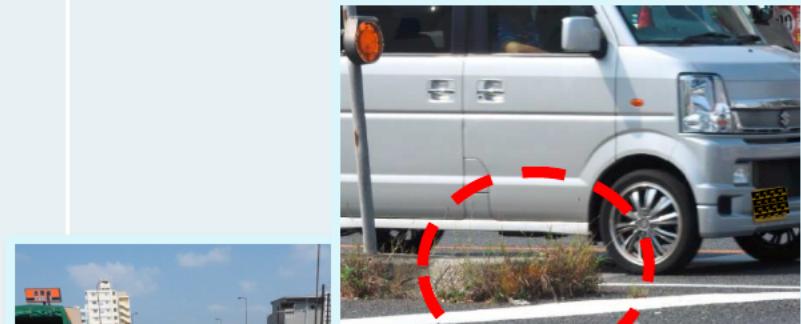
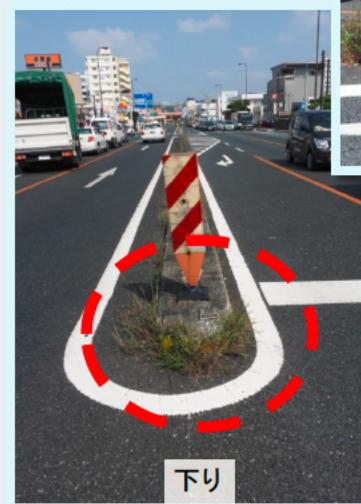
事例48

場所 国道58号(上り・下り)  
113.0km付近(第一牧港バス停留所付近)

概要 中央分離帯の縁石に設置された反射材が雑草に覆われている。

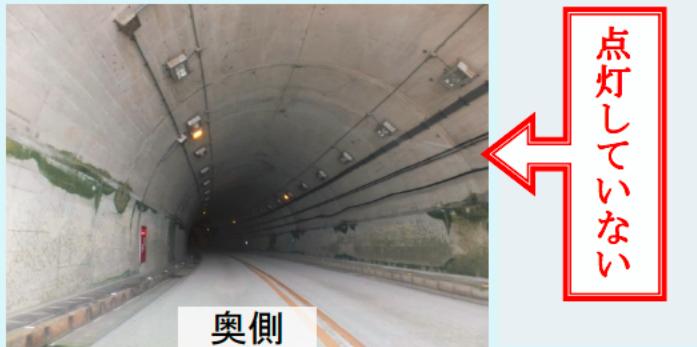
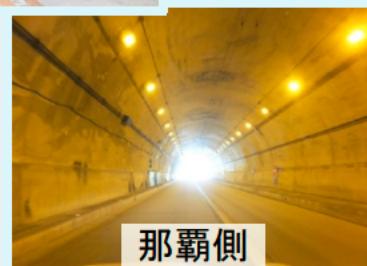
### 事例57

場所	国道58号(上り・下り) 宜名真トンネル
----	-------------------------

概要	那覇側の出入口部は照明が点灯しているが、一方、奥側の出入口部は多くの照明が点灯していない。
----	---

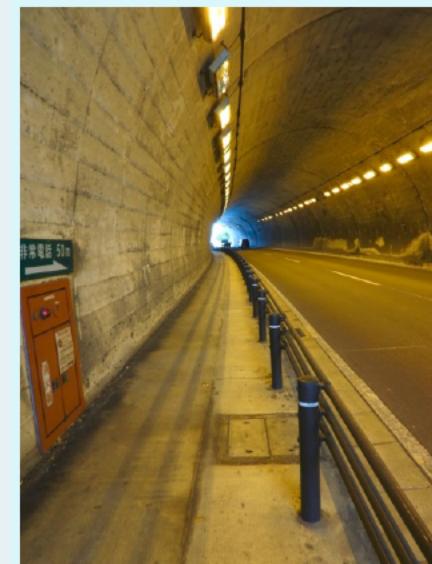
### 事例58

場所	国道330号(上り) 西原トンネル
----	----------------------

概要	非常用設備(通報設備及び消火器)と車道との間に、高さ約80cmの防護柵が設置されており、当該柵には非常の際に出入りが可能な扉等が設けられていない。
----	---

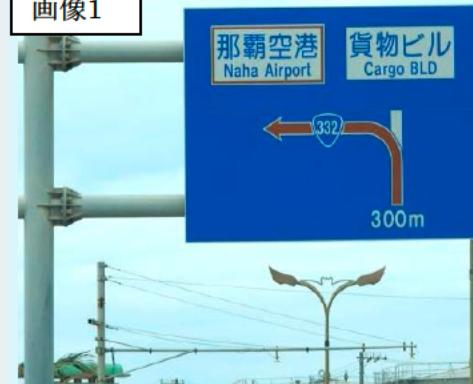
画像1

場所	国道332号(上り) 1.1km付近(那覇空港付近)
概要	<p>那覇市街地から国道332号を経由して那覇空港の到着ターミナル及び立体駐車場に向かう場合、貨物ビル付近で左折した後、空港内道路に向けて右折しなければならない。</p> <p>しかし、左折する手前の案内標識には、画像1のとおり、「那覇空港」の表示しかない上、国道332号と空港内道路に向かう道路との交差点には、画像2のとおり、P(駐車場)及び到着の右折を示す路面標示はあるものの、渋滞等により路面標示が認識できないことがあるにもかかわらず、交差点に到着ターミナル及び立体駐車場の方向を表示する案内標識は設置されていない。</p> <p>なお、本事例の道路と交差する国道58号の那覇西道路(うみそらトンネル)には、画像3及び画像4のとおり交差点の手前に到着ターミナルへの案内標識、交差点の向こう側に駐車場への案内標識がある。</p>

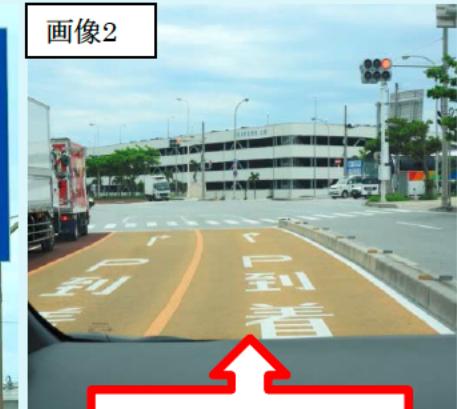
画像2

案内標識なし

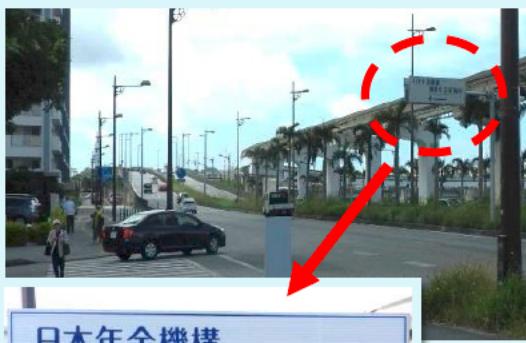
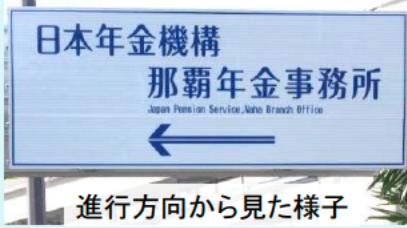
### 事例64

場所	国道329号(上り) 75.7km地点(那覇市壺川)
概要	案内標識の英語表示が小さい。

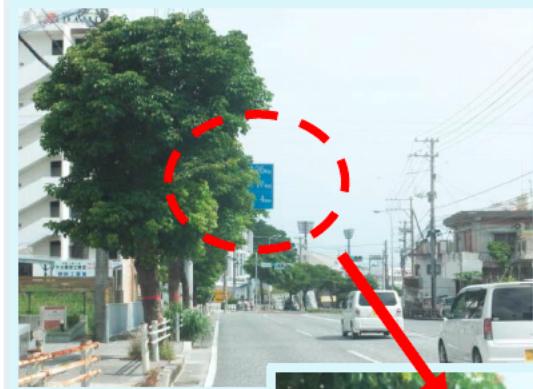
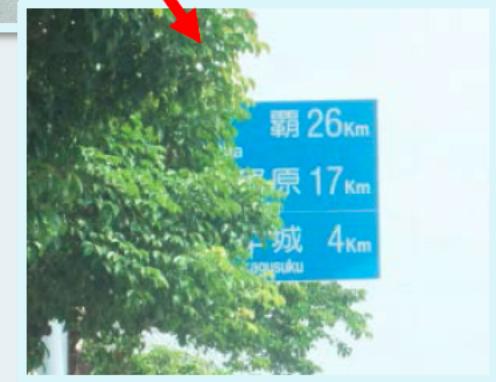
### 事例65

場所	国道329号(下り) 50.6km付近(比屋根バス停留所付近)
概要	案内標識が樹木の繁茂により隠れている。

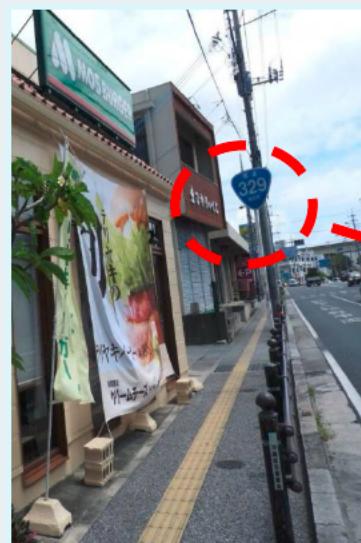
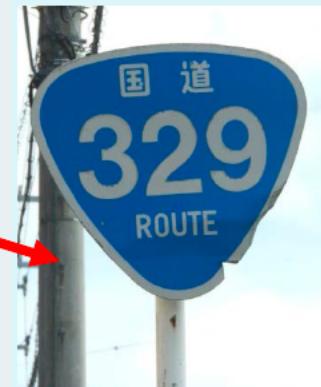
場所 国道329号(上り)  
68.4km地点(宮平バス停留所付近)

概要 案内標識(国道番号)の下に、補助標識(地名)が取り付けられていない。
